第 91 回 電気用品調査委員会
平成 26 年 11 月 17 日
資料 No.5-4

東京消防庁 平成 25 年版 火災の実態（抜粋）

観賞魚用ヒータの空焚きに起因する火災について

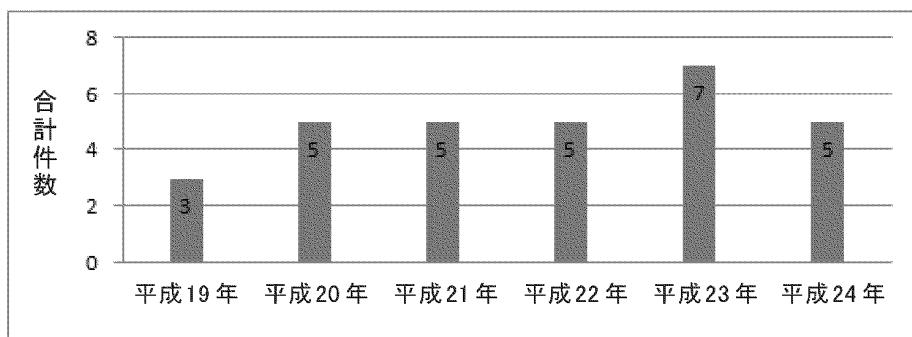
図1 ヒータの空焚きによる火災件数
(※ 平成24年中の火災件数は、6月末現在の数値)

例年、発生件数は5件程度ですが、平成24年は6月末現在で既に5件発生しています。火災種別ごとに見たのが図2で、発生した火災の4割以上は建物部分焼及び建物半焼であり、延焼拡大危険が高くなっています。

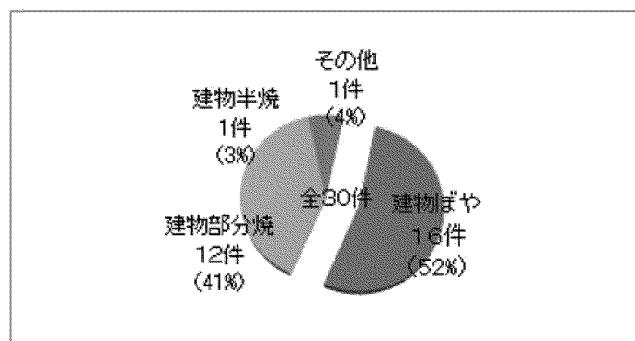
図2 ヒータの空焚きによる火災種別割合

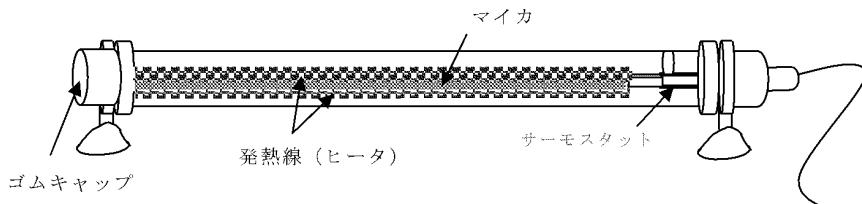
メーカーにより安全装置の種類は異なっていますが、多くのものがヒータ本体の電源側に設置されています（図3参照）。

図3 ヒータの構造

また、温度ヒューズは一定の温度で断線する装置で、作動すると交換が必要となります。サーモスタットや温度ヒューズは、装置周囲の温度を検知して作動するものであるため、装置の設置位置によっては発熱体の温度を有効に検知できずにヒータの過熱により火災に至る可能性が考えられます。

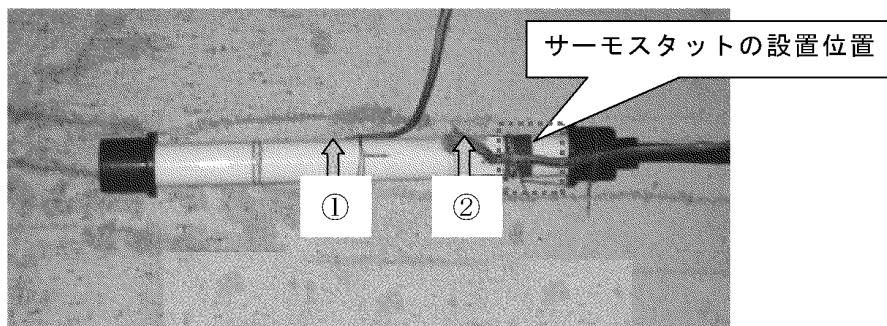
写真1 K熱電対の設定状況

数社のヒータのヒータ先端側（①）及び電源側（②）の2箇所にK熱電対（温度計）を設定し、ヒータ表面の温度変化を測定しました。

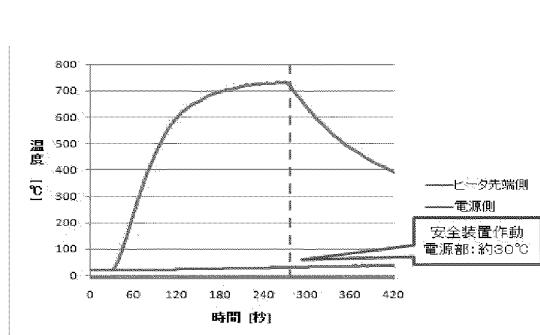
数社のヒータにおいて、空焚きに時におけるヒータの温度測定を行った結果、約1分～3分後にはヒータ先端部が約400℃～700℃に達しました。この時、安全装置が設置されている付近の温度は30℃～50℃で、サーモスタット（サーミスタ・サーマルプロテクタ・サーマルリードスイッチ）が作動するまでに3～6分の時間を要しました（図4、図5参照）。

安全装置として温度ヒューズが設置されている製品については、設置部分が温度ヒューズの断線する温度まで達しませんでした。

図4 ヒータ表面の温度測定結果

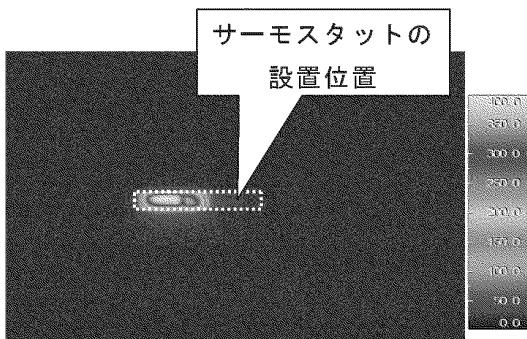
図5 热画像装置による表面温度の分布状況
(点線はヒータの外形を示す。)

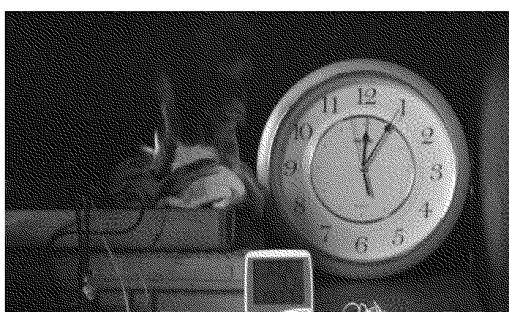
安全装置が内蔵されたヒータであっても、サーモスタット及び温度ヒューズが作動する前にヒータに接触している可燃物が発火しました（写真2参照）。

写真2 ヒータの上に可燃物を接触させた状況

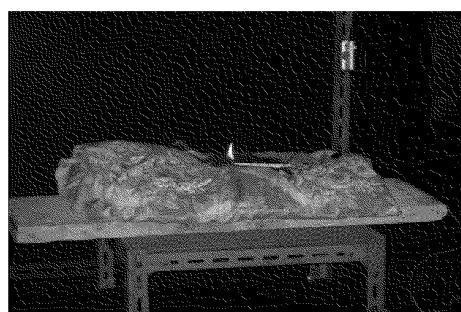
また、熱の拡散が大きいと考えられる可燃物の上にヒータを置いて接触させた場合であっても、接触した可燃物から出火しました（写真3参照）。

写真3 可燃物の上にヒータを置いて接触させた状況

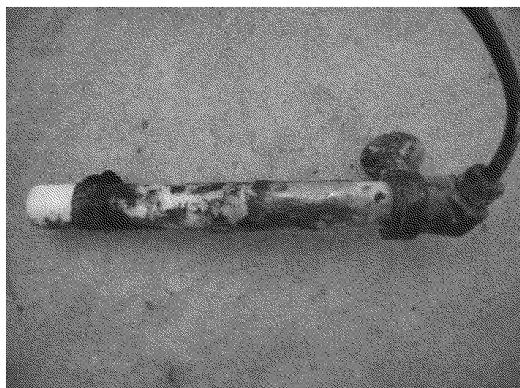
亀の飼育用の水槽に保温用として使用していたヒータが、水槽の破損及び水の蒸発により、水槽内の水が無くなり、ヒータ本体が空焚き状態となり過熱し、ヒータ本体に貼られている注意喚起用ラベルが焼損したものです（写真4及び写真5参照）。

本ヒータの出力は80W（水温26℃設定）であり、安全装置として、サーマルリードスイッチ（80℃作動）が内蔵されています。（温度ヒューズは内蔵されていません。）

焼損した注意喚起用ラベルの材質及び発火温度について、消防技術安全所危険物質検証課において鑑定を行った結果、ラベルの材質はポリエステルであり、発熱開始温度は386.8℃でした。

また、同型品を用いた実験でヒータの表面温度は最高491℃まで上昇しました。

写真4 焼損したヒータの状況

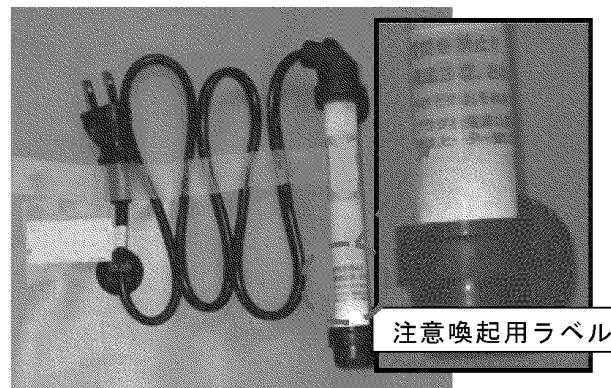
写真5 同型品の状況

（○印部分が着火物となったラベル）

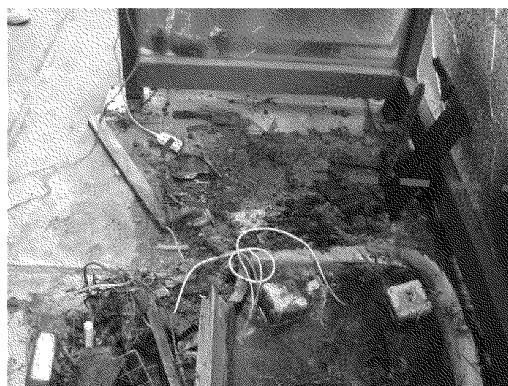
サンルーム内の水槽内に入れられていたヒータが、何らかの原因で水槽内から合成樹脂製の台座上に落下したため、ヒータが空焚き状態となり過熱し、合成樹脂製の台座に着火したものです（写真6及び写真7参照）。

写真6 焼損した水槽等の状況

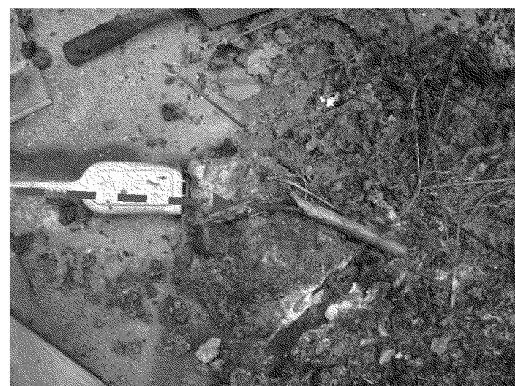
写真7 焼損したヒータの状況

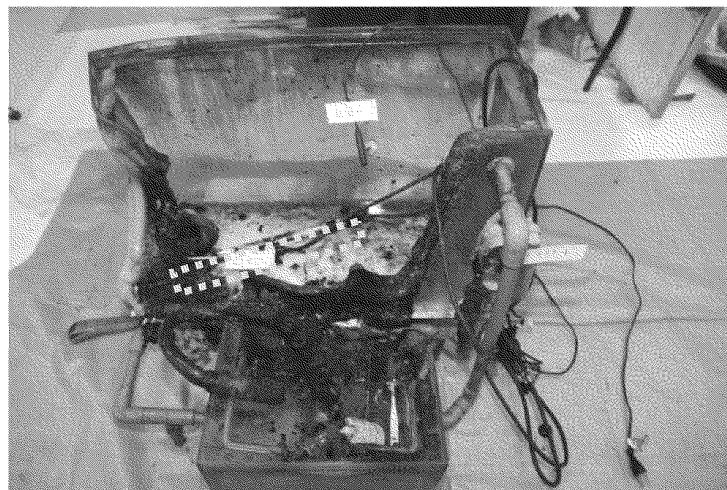
水槽の循環ポンプを1ヵ月以上止めていたため、水を加温、浄化して本水槽に戻すために設置した二次水槽の水位が下がり、ヒータが空焚き状態となり過熱し、合成樹脂製の水槽に着火したものです（写真8参照）。

本ヒータの出力は300Wであり、他社の温度調節装置ユニットを接続して使用しており、安全装置としてサーマルプロテクタ（80°C作動）が内蔵されています。（温度ヒューズは内蔵されていません。）

写真8 焼損した水槽等の状況

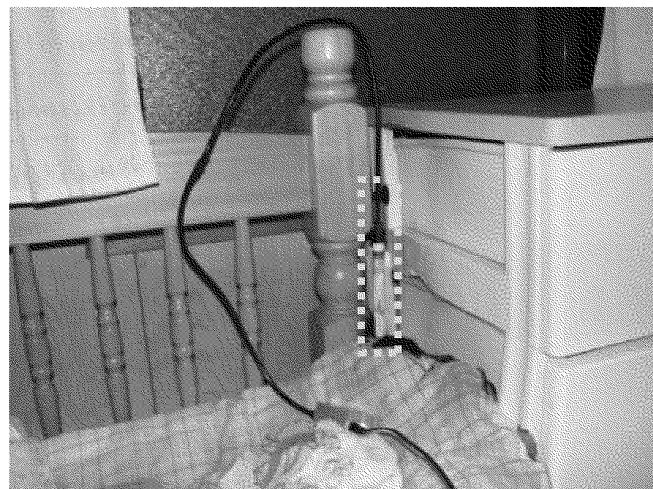
観賞魚用水槽を清掃する際、ヒータの電源を入れたまま木製ベッドの支柱にぶら下げたため、ヒータがプラスチック製衣装ケースと木製ベッドの間に落下し、衣装ケース、木製ベッド及び敷布団の間でヒータが空焚き状態となり過熱し、敷布団及びプラスチック製衣装ケースに着火したものです（写真9参照）。

本ヒータの出力は200W（水温20°Cから35°C設定）であり、安全装置としてサーミスタ（45°C作動）が内蔵されています。（温度ヒューズは内蔵されていません。）

写真9 焼損した敷布団等の状況

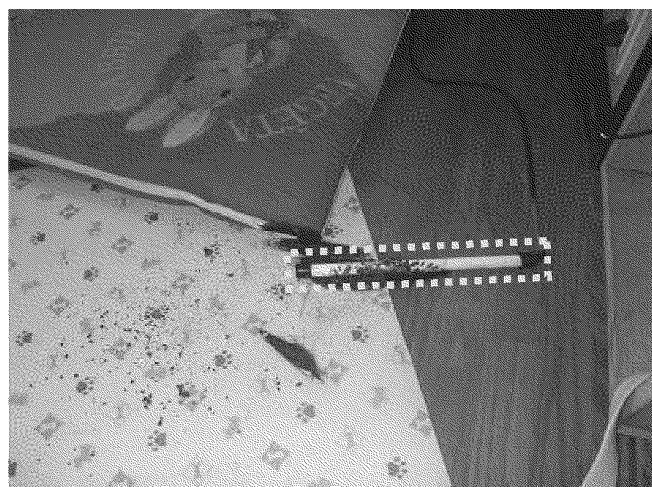
出火室に繋がれた飼い犬が、テーブルタップに接続された水槽用ヒータの電源コードに接触し、ヒータが水槽内から床に落下し、ヒータが空焚き状態となり過熱し、床及び床に置かれた座布団とマットに着火したものです（写真10参照）。

本ヒータの出力は300W（水温15°Cから35°C設定）であり、安全装置としてサーミスタ（80°C作動）が内蔵されています。（温度ヒューズは内蔵されていません。）

写真10 焼損した座布団等の状況
