# 2019 年度 電気用品事故事例調査結果に関する報告書 (案)

電気用品調査委員会 事故事例調査部会

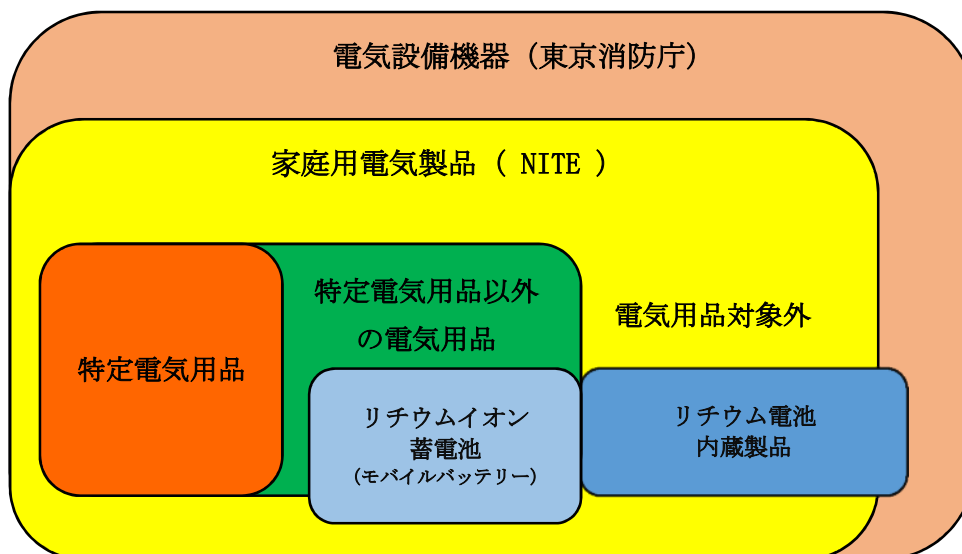
図1 本報告書における各種用語の位置づけ

本報告書で調査・分析を進めるうえで用いる 2 種類のデータソースからの情報は、それぞれ作成目的や用語に違いがあるため、以下の通り整理する。

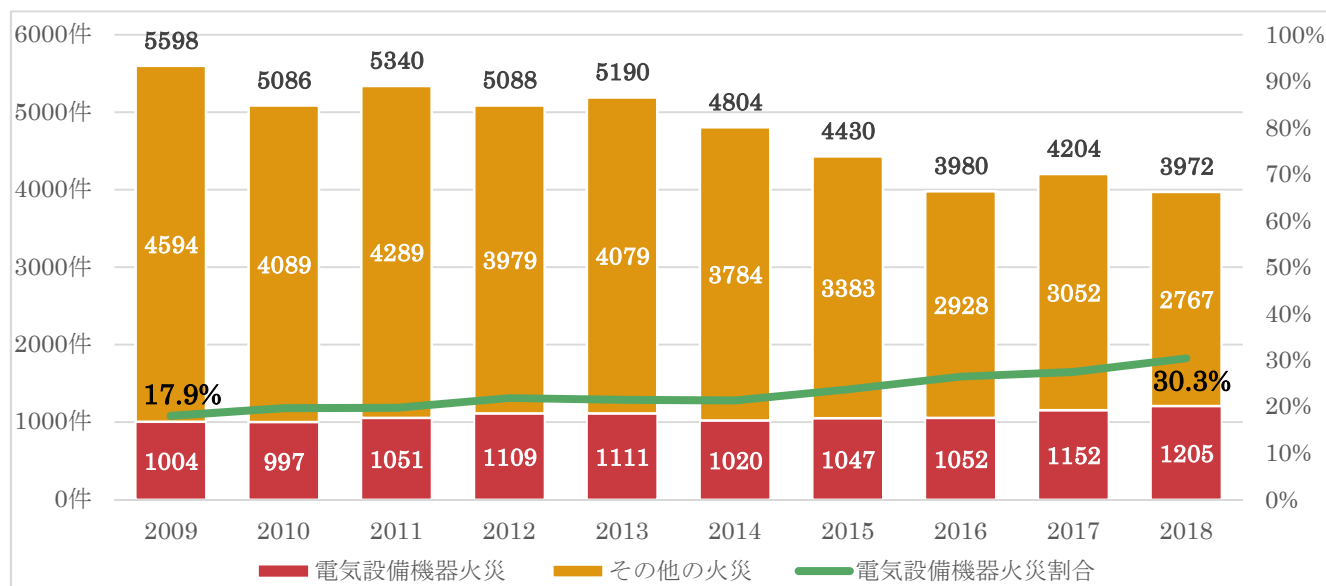
図 2 年別火災状況（最近 10 年間）（火災の実態 表 2-6-1 より）

2018 年中の火災件数は 3,972 件と前年より 232 件減少し、昭和 35 年以降過去最少件数となっている。一方、電気設備機器火災件数は 1,205 件と前年より 53 件増加、全火災に占める割合も 30.3%と最近 10 年で最も高い割合となっている。(図 2 参照)

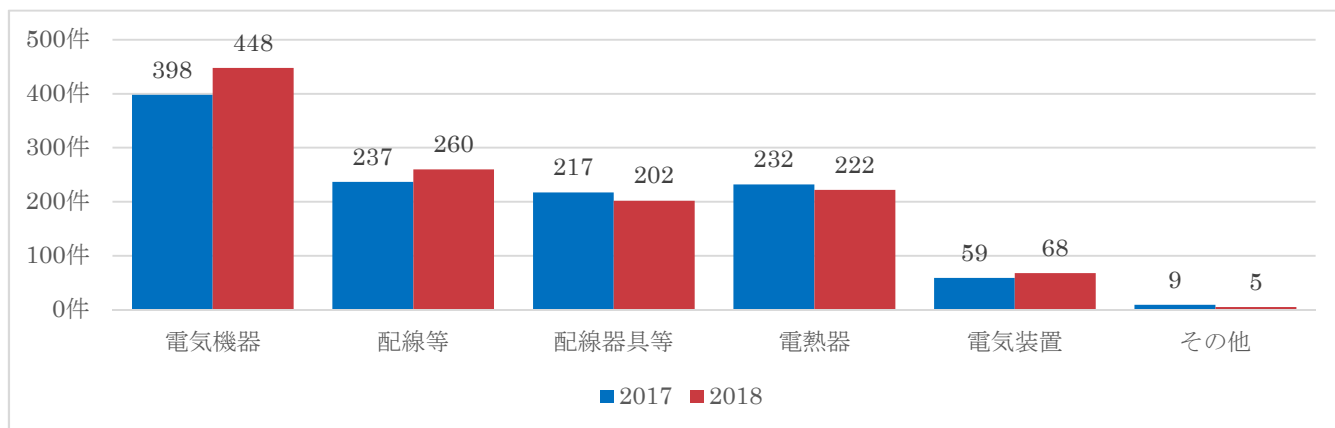
図 3 2017～2018 年 電気設備機器発火源別出火件数の比較

ここで、2018 年の電気設備機器火災が前年と比較して 53 件増加していることに注目し、2017 年と 2018 年の発火源別出火件数を図 3 に示す。

図3より、電気機器の火災が398件から448件と50件増加していることがわかる。その中で「充電式電池※」が24件から50件と前年より26件増加していることが一因としてあげられる。(※ 4.3(1)で後述)

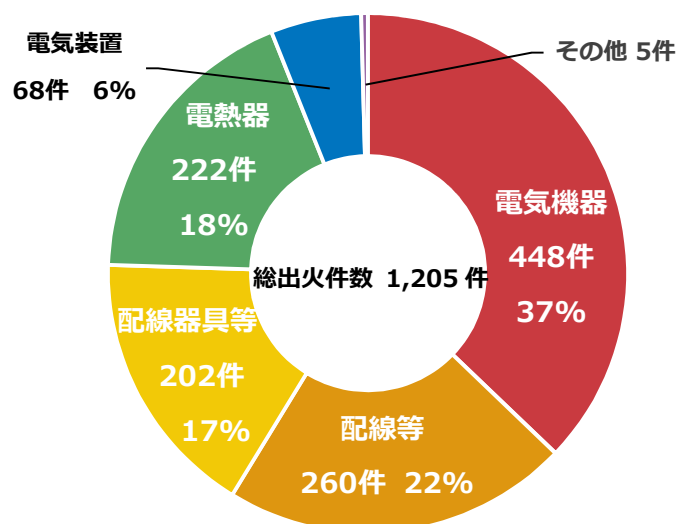
図4 電気設備機器発火源別出火件数 (火災の実態 表2-6-2より)

2018年電気設備機器の発火源別出火件数をまとめると、図4の通りとなる。

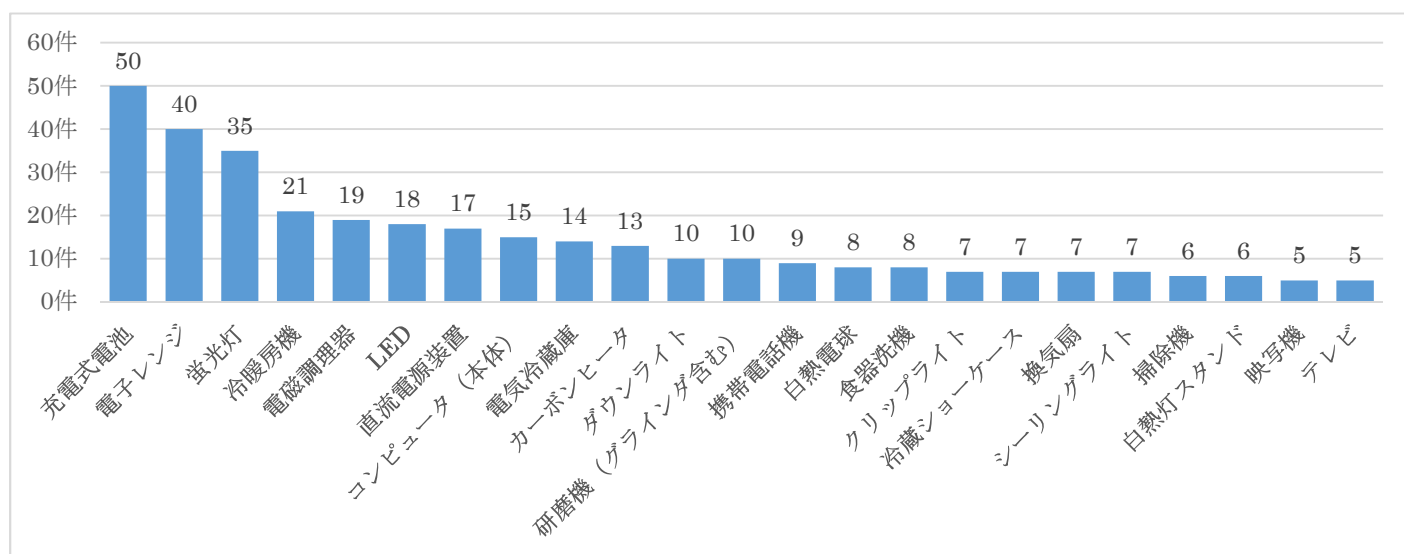
図5 発火源別出火件数 (電気機器) (火災の実態 表2-6-2より)

特に件数が多いものとして、充電式電池からの火災が50件、電子レンジからの火災が40件、蛍光灯からの火災が35件となっている。(図5参照)

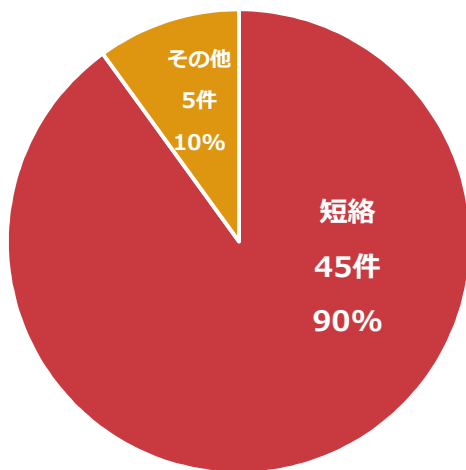
図6 充電式電池出火原因内訳

原因としては、充電式電池は「短絡」が大半を占め、電子レンジは「過熱」と「誤使用」(使用不可の容器や包装を加熱する)が多く、蛍光灯器具では経年による「絶縁劣化」が多い。(図6～図8参照)

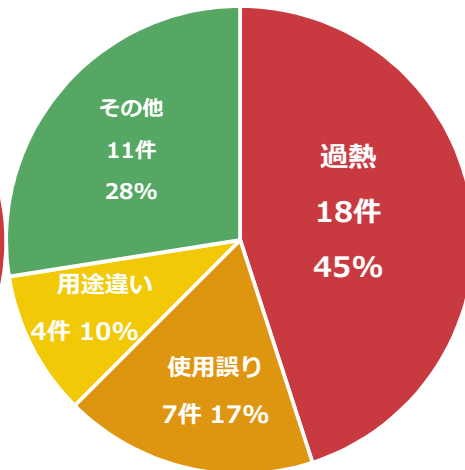
図7 電子レンジ出火原因内訳  
(火災の実態 表2-6-2より)

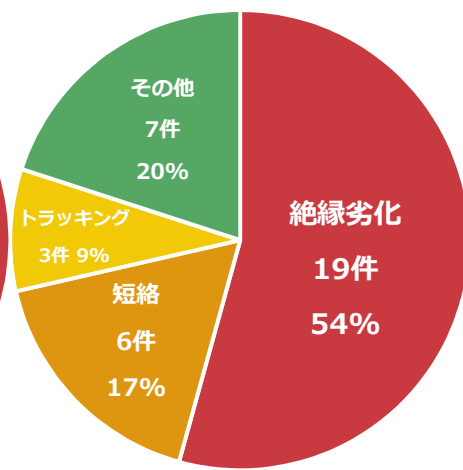
図8 蛍光灯器具出火原因内訳

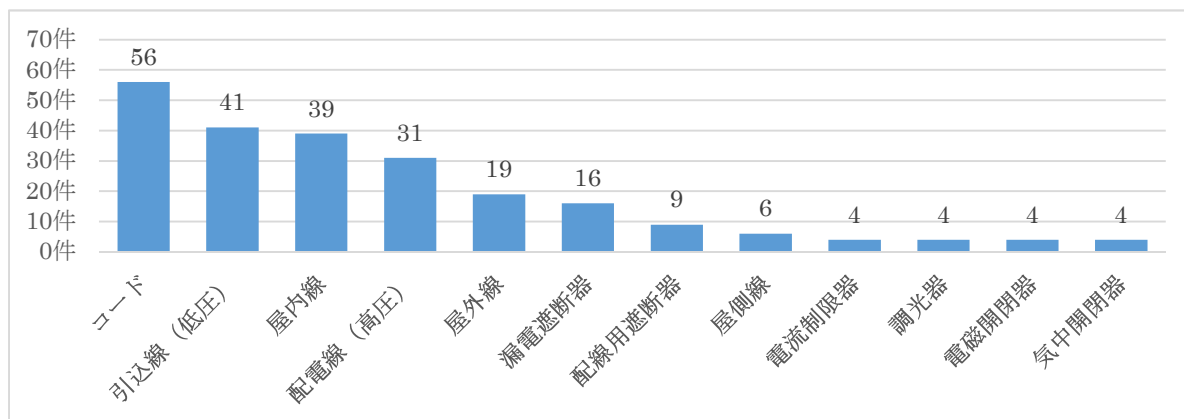
図9 発火源別出火件数（配線等）（火災の実態 表2-6-2より）

特に件数が多いものとして、コードからの火災が56件、引込線（低圧）からの火災が41件、屋内線からの火災が39件となっている。（図9参照）

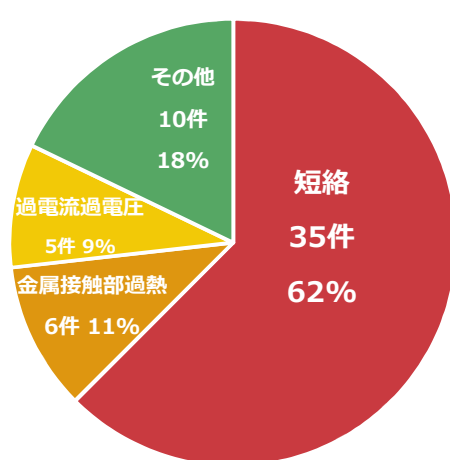
図10 コード出火原因内訳

原因としては、共通して「短絡」が多く、コード・屋内線では「金属接触部過熱」が、引込線（屋内）では「塩害」が多くなっている。（図10～図12参照）

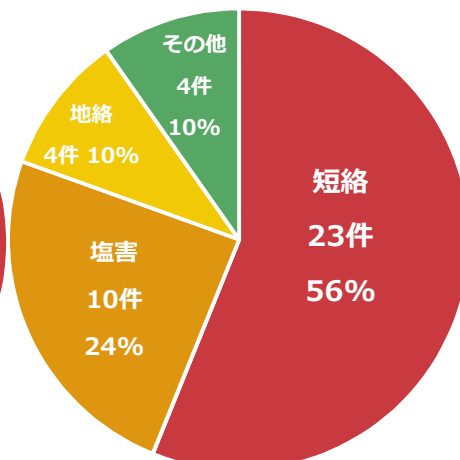
図11 引込線(低圧)出火原因内訳  
(火災の実態 表2-6-2より)

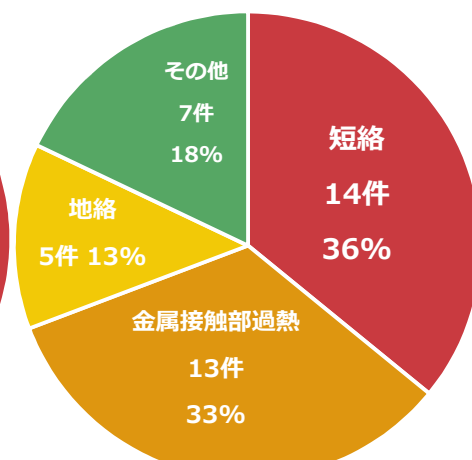
図12 屋内線出火原因内訳

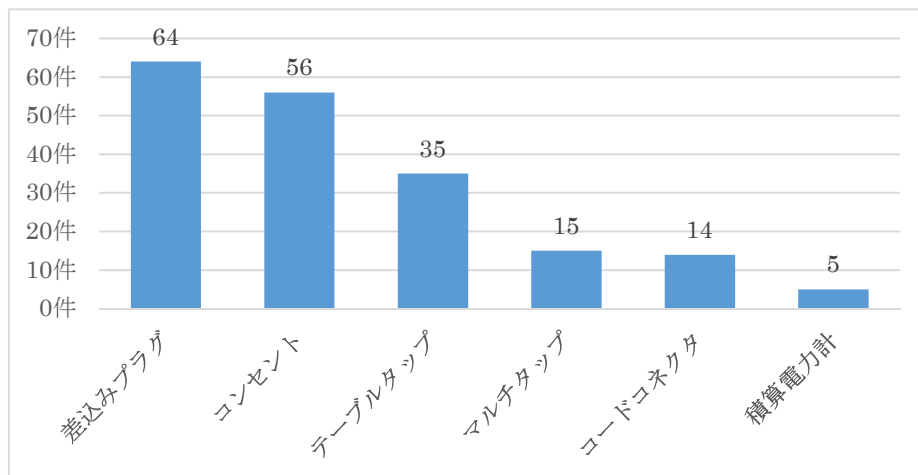
図 13 発火源別出火件数（配線器具等）（火災の実態 表 2-6-2 より）

特に件数が多いものとして、差し込みプラグからの火災が 64 件、コンセントからの火災が 56 件、テーブルタップからの火災が 35 件となっている。（図 13 参照）

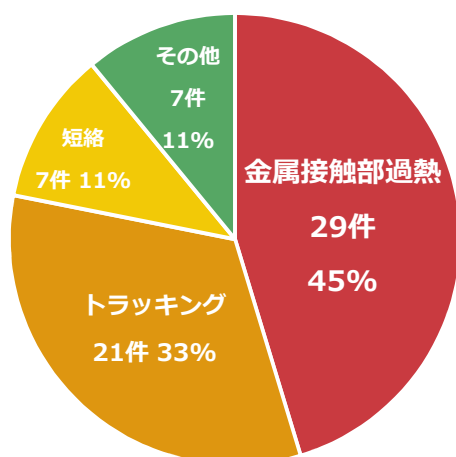
図 14 差し込みプラグ出火原因内訳

原因としては、共通して「金属接触部過熱」が多く、次いで「トラッキング」が多くなっている。（図 14～図 16 参照）

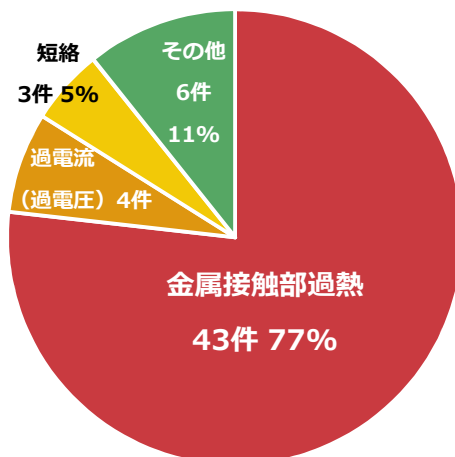
図 15 コンセント出火原因内訳  
（火災の実態 表 2-6-2 より）

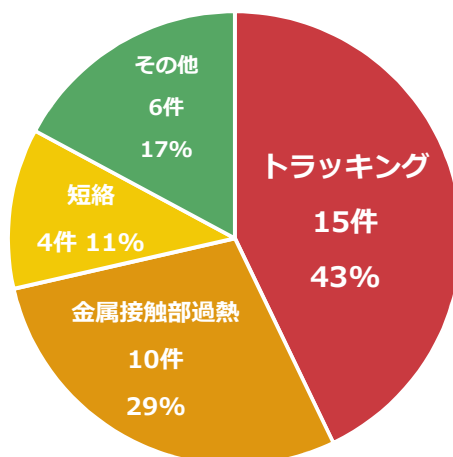
図 16 テーブルタップ出火原因内訳

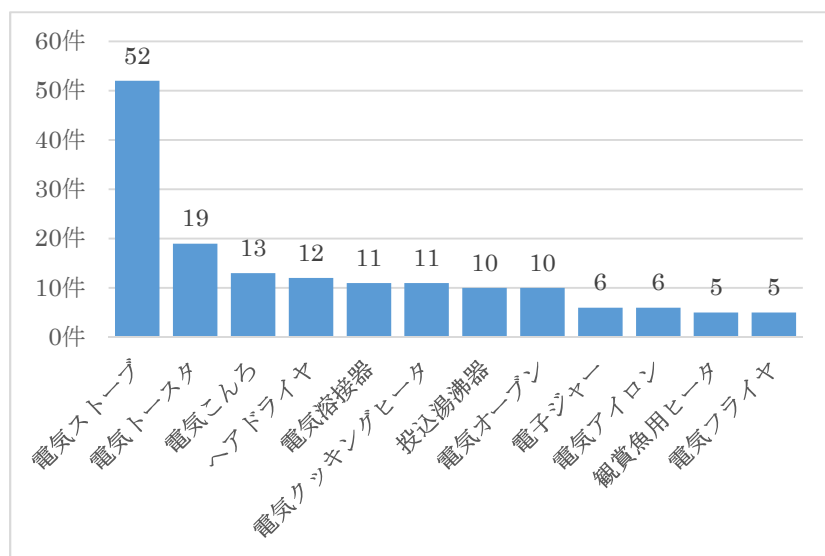
図 17 発火源別出火件数（電熱器）

電気ストーブからの出火が 52 件と前年より 22 件減っているものの、他と比較して件数が多い。(図 17 参照)

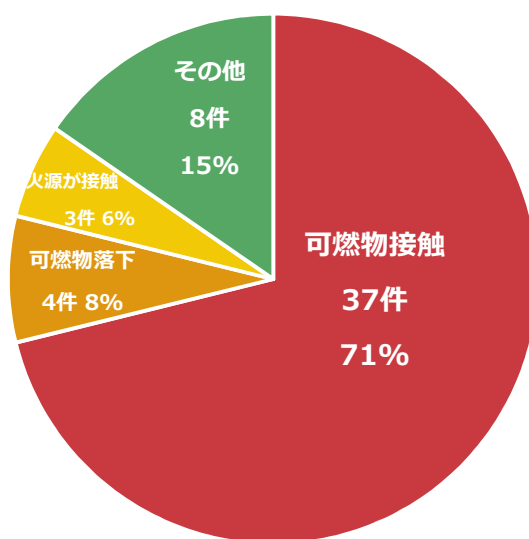
図 18 電気ストーブ出火原因内訳

原因としては布団類が電気ストーブに接触する等の「可燃物が接触する」が 37 件と最も多く、その中でも就寝中に寝返りなどで布団が接触して出火する火災が約 60%となっている。(図 18 参照)

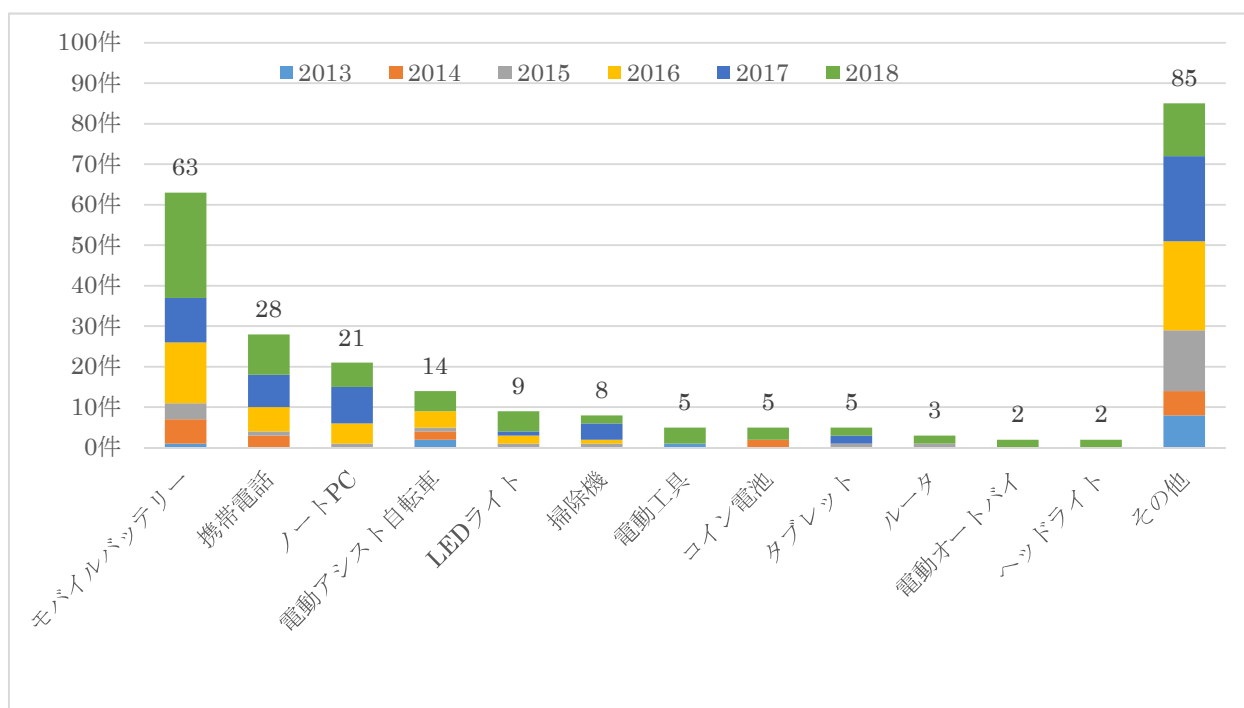
図 19 2013～2018 年製品用途別火災状況（火災の実態 表 2-6-7 より）

図 19 より、出火件数 250 件のうちモバイルバッテリー起因の出火が 63 件と 25%を占め、また 2018 年は幅広い製品で出火していることがわかる。

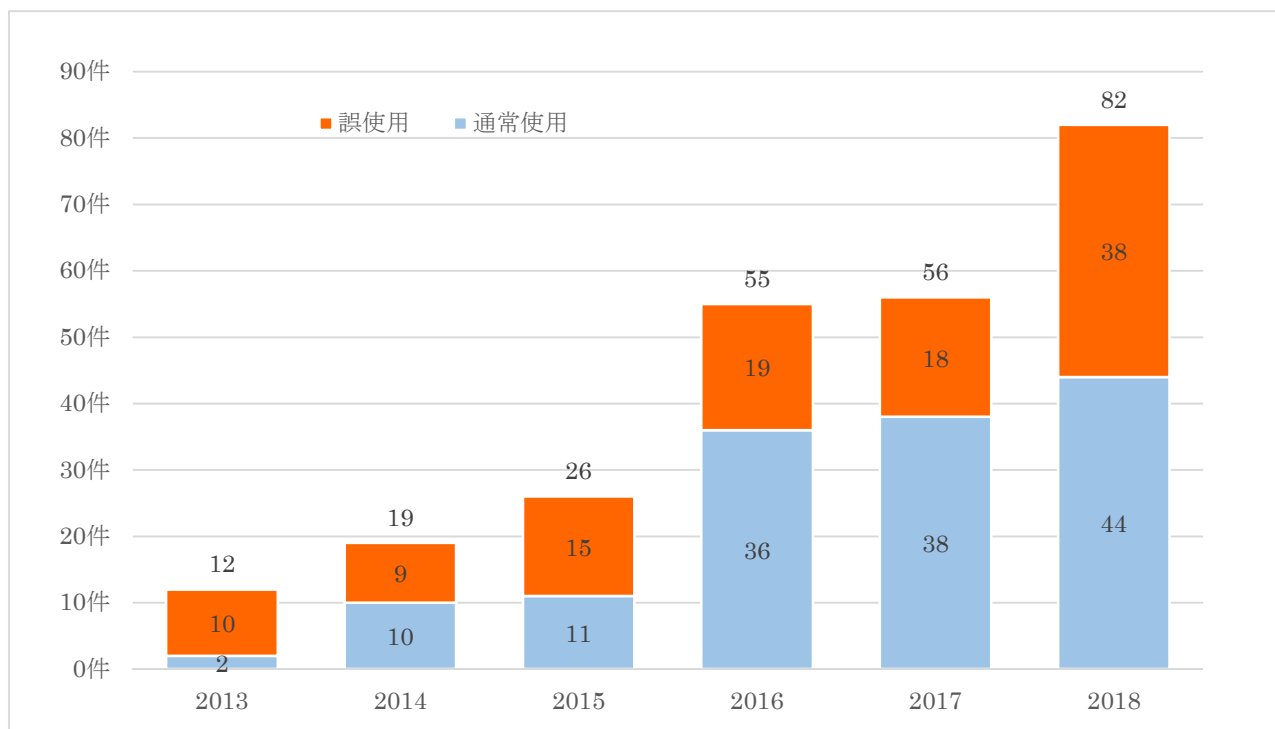
図 20 出火要因別出火件数の推移（火災の実態 図 2-6-3 より）

図 20 では、2018 年の出火件数は 2013 年の 12 件と比較し約 7 倍の 82 件、2018 年の誤使用による出火は 38 件と 18 件だった 2017 年と比較し約 2 倍の増加を示している。

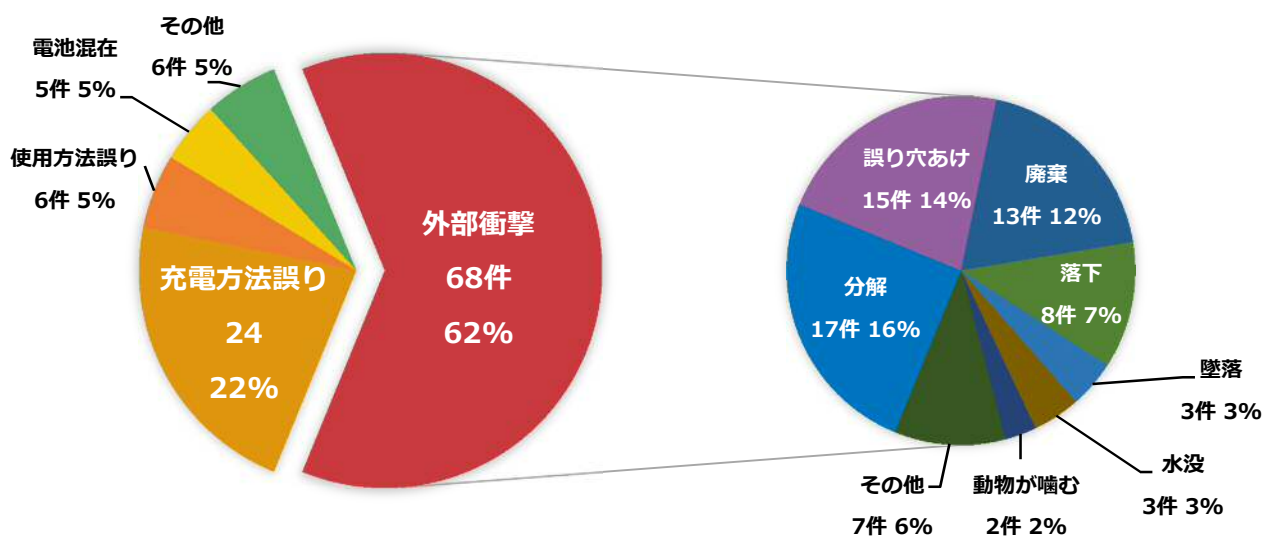
図 21 2013～2018 年 誤使用の内訳（火災の実態 図 2-6-4 より）

図 21 は「誤使用」に分類された出火原因を示し、誤使用のうち特に外部衝撃を起因とした出火が 62%を占め、次いで充電方法誤りが 22%と大きな割合を示していることがわかる。

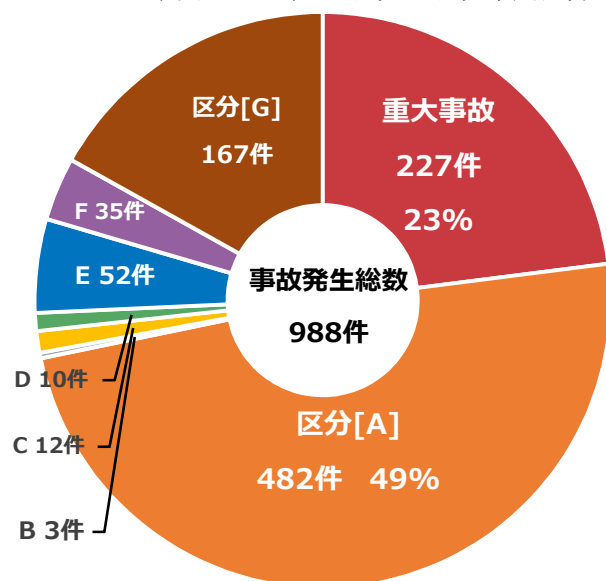
図 22 事故原因区分別事故件数

2017 年度の電気製品事故を事故原因区分別に整理すると、図 22 の通りであった。

これより、事故発生総数 988 件のうち、「重大事故」及び「区分[A]」が 72%を占めていることがわかる。

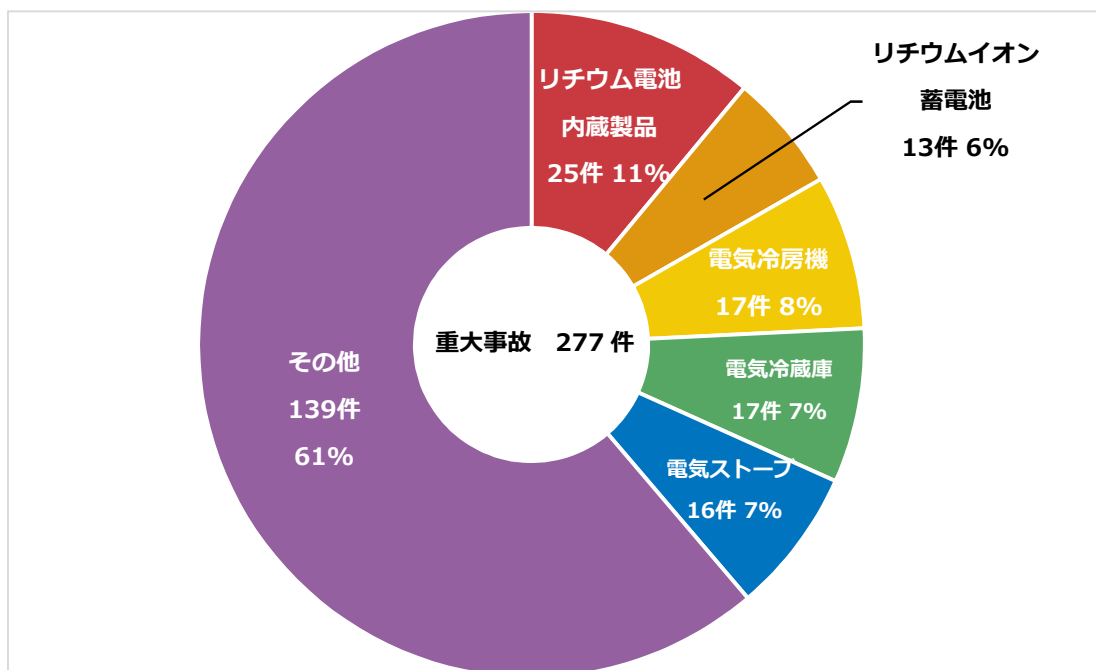
図 23 重大事故件数内訳（表 1 より）

表 1 より，重大事故の件数が上位の 5 品目に注目すると図 23 の通りとなる。

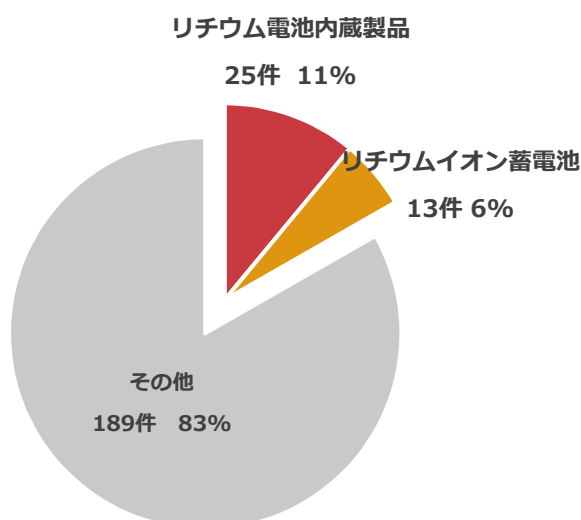
図 24 重大事故におけるリチウム電池関連事故の割合

リチウム電池内蔵製品とリチウムイオン蓄電池合計で 38 件と重大事故件数全体の約 17%を占めている。（図 24 参照）

事故原因については，いずれの事故も焼損が激しく原因の特定に至っていないものの，リチウム電池セルの内部短絡が原因と推定されている。

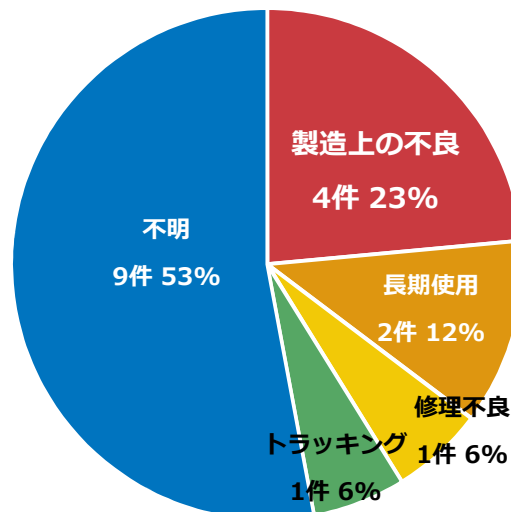
図 25 重大事故原因内訳（電気冷房機）

17 件の重大事故のうち、16 件は当該製品及び周辺を焼損する火災が発生している。「製造上の不良」が 4 件、「長期使用」が原因と思われる事故が 2 件発生していたが、いずれもリコール対応されている。

残る 1 件は「修理不良」（フレアナット締め付け過ぎ）により漏れていた冷媒がガスコンロ使用により熱分解され、有毒ガスが発生し吸引したことによって、利用者の肝機能障害が発生している。（当該メーカーは専用工具を使用し修理を実施するよう周知済）

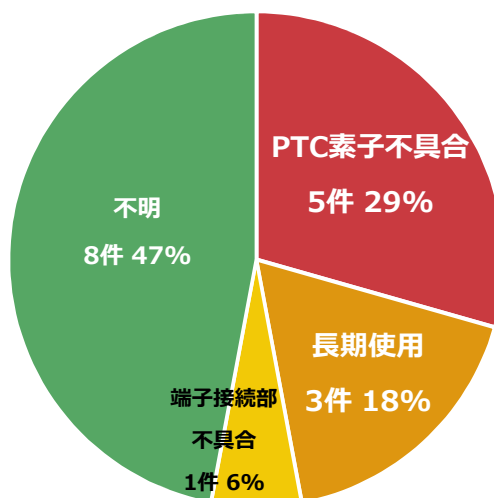
図 26 重大事故原因内訳（電気冷蔵庫）

17 件の重大事故すべて、当該製品及び周辺を焼損する火災が発生し、そのうち死亡事故が 1 件（事故原因不明）発生している。

原因として、「PTC 素子※不具合」による事故が 5 件あったが、すでにリコール対応はされている。「長期使用」が原因と思われる事故については 3 件発生し、メーカーによっては長期使用を避けるよう呼びかけしている。

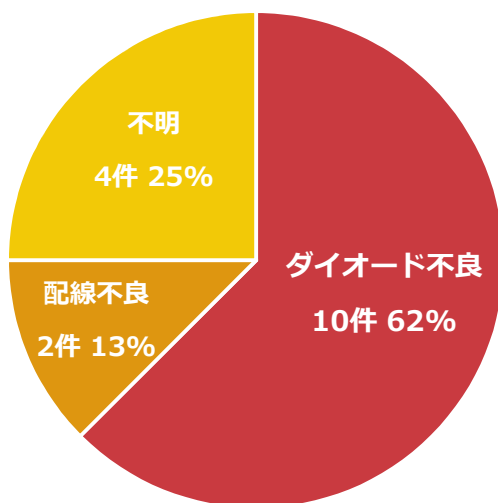
図 27 重大事故原因内訳（電気ストーブ）

16 件の重大事故すべて、当該製品及び周辺を焼損する火災が発生し、そのうち死亡事故が 1 件（事故原因不明）発生している。

原因として、強弱切り替えスイッチに使用されている「ダイオード不良」による事故が 10 件あり、またすべて輸入製品であった。（リコール対応はされている。）

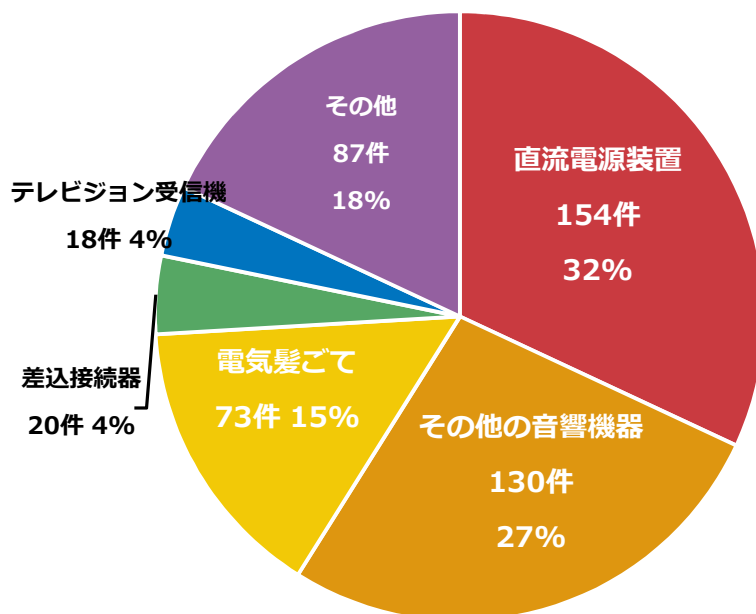
図 28 区分[A]事故件数（表 1 より）

表 1 より、事故区分「A」の事故件数（上位 5 品目）に注目すると図 28 の通りとなる。

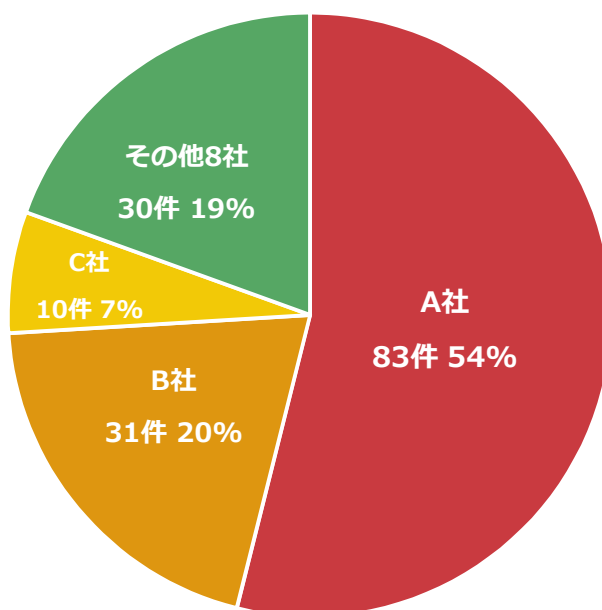
図 29 輸入事業者別発生件数（直流電源装置）

同じメーカーかつ同一機種での事故が多くなっている。

また、事故原因や事故通知者等を確認したところ、154 件すべて輸入製品で発生していた。
